ՀՀ ԿՈՏԱՅՔԻ ՄԱՐԶ, ՔԱՂ.ԲՅՈՒՐԵՂԱՎԱՆ, ԲՅՈՒՐԵՂԱՎԱՆ ՀԱՄԱՅՆՔԻ 07-003-0025-0003-001 ԿԱԴԱՍՏԱՅԻՆ ԾԱԾԿԱԳՐՈՎ ՀՈՂԱՄԱՍՈՒՄ ՏԵՂԱԿԱՅՎԱԾ ԿԻՍԱԿԱՌՈՒՅՑ ՄԱՐԶԱԿԱՆ ՀԱՄԱԼԻՐԻ ՊԱՀՊԱՆՎԱԾ ՀԻՄՔԵՐԻ ՏԵԽՆԻԿԱԿԱՆ ՎԻՃԱԿԻ ՎԵՐԱԲԵՐՅԱԼ

ԵԶՐԱԿԱՑՈՒԹՅՈՒՆ

ՀՀ Կոտայքի մարզ, քաղ. Բյուրեղավան, Բյուրեղավան համայնքի 07-003-0025-0003-001 կադաստրային ծածկագրով հողամասում տեղակայված կիսակառույց մարզական համալիրի պահպանված հիմքերի տեխնիկական վիճակի վերաբերյալ

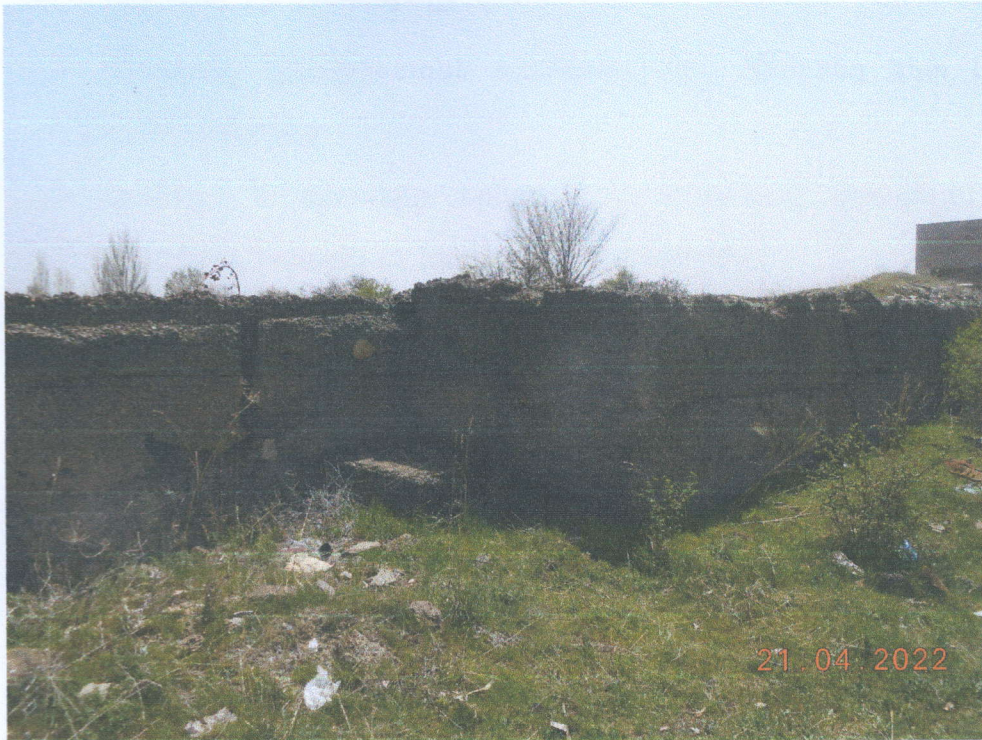
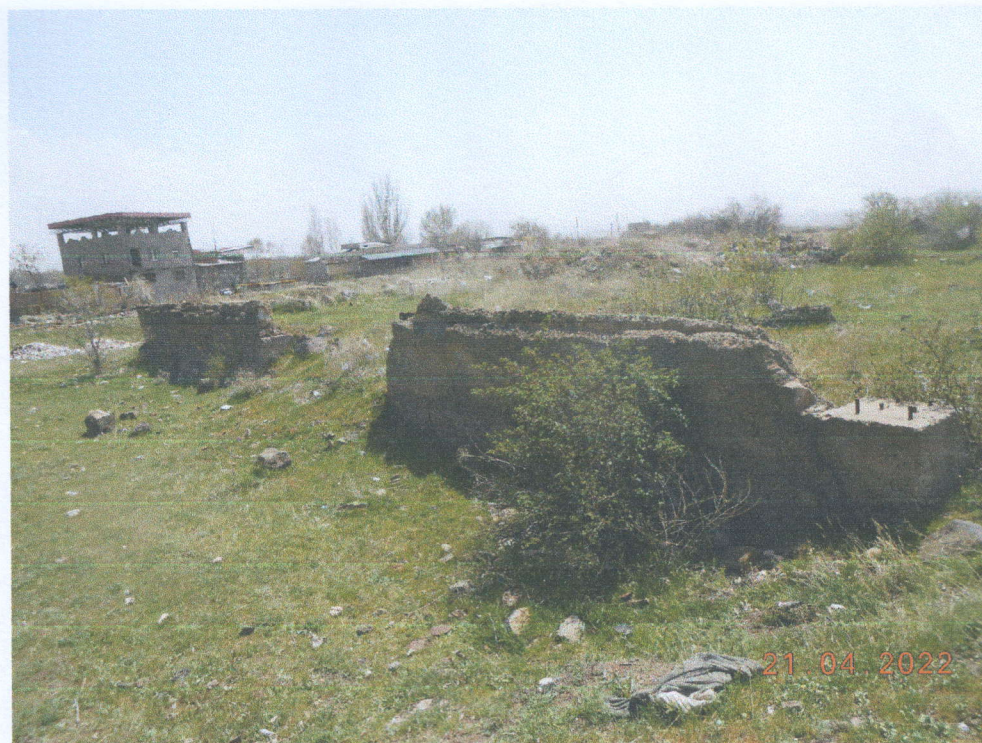
Ջննվող հիմքերը կազմված են միաձույլ բետոնե ժապավեններով ու համակցված խամքարաբետոնե պատերով և առանձին տեղակայված միաձույլ երկաթբետոնե սյունակալներով (նկ.1):

Նկ. 1 Կիսակառույց մարզական համալիրի պահպանված հիմքերի տեսքը

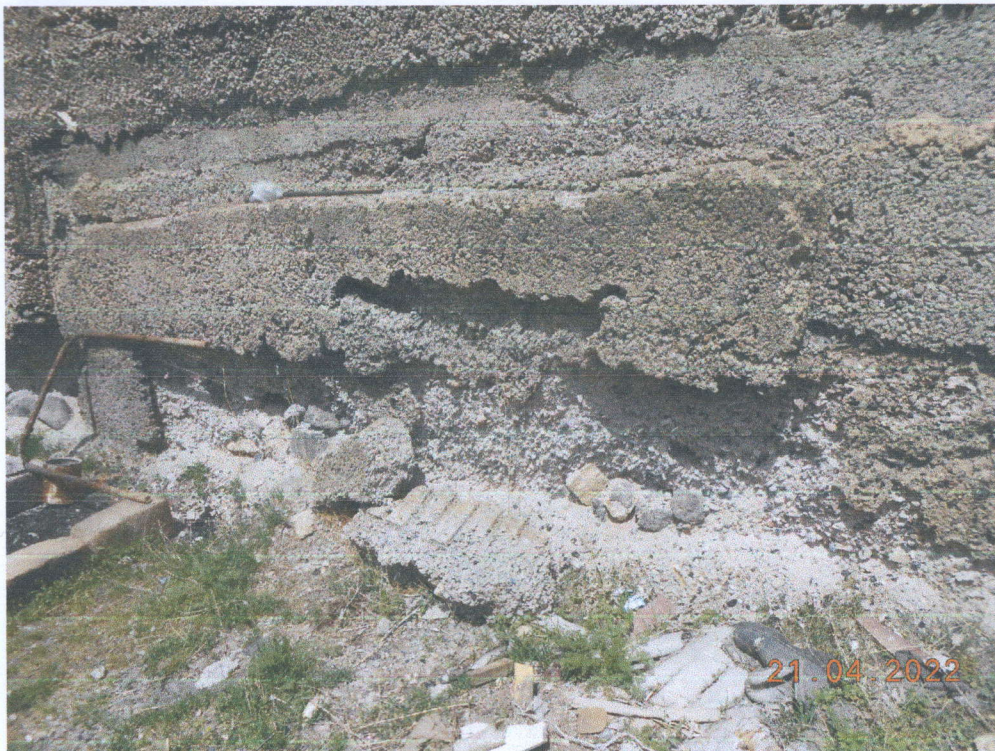
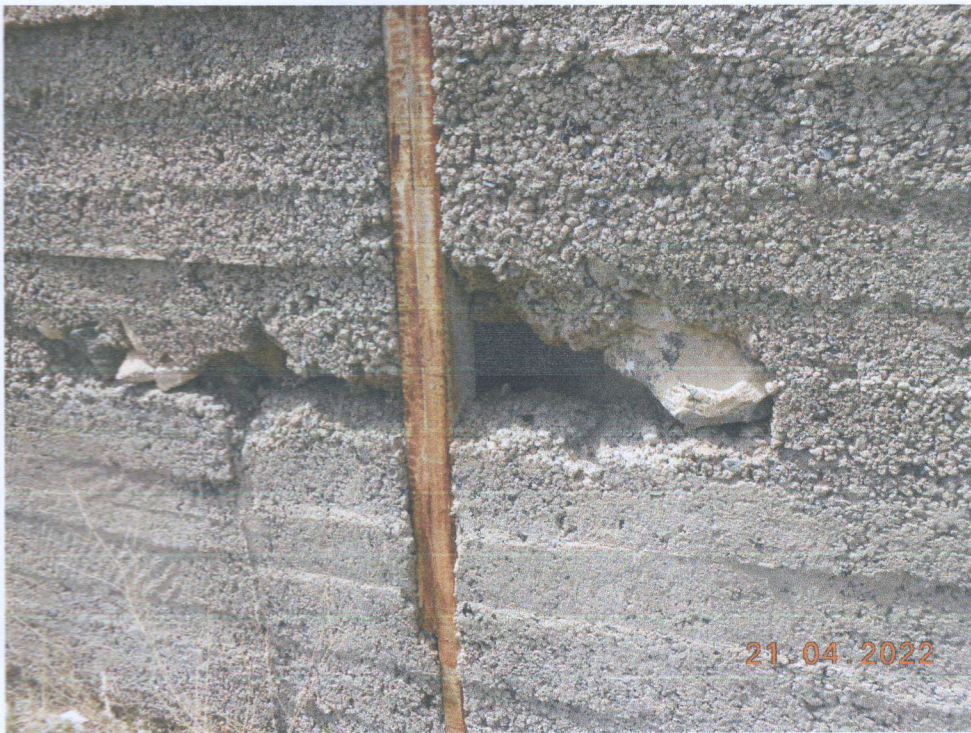
- Միաձույլ երկաթբետոնե սյունակալները միմյանց հետ կապված չեն պահանգներով:
- Հիմքերը և պատերը երկարատև ժամանակ գտնվելով բարձիթողի վիճակում ստացել են հետևյալ վանսվածքներ՝
 - Կան պատերի քանդված առանձին տեղամասեր (նկ.2):
 - Հիմնային ժապավենները ու պատերը ունեն խիստ քայքայված բազմաթիվ տեղամասեր (նկ.3):
 - Հիմնային ժապավեններում ու համակցված պատերում առաջացել են միջանցիկ ճաքեր մինչև 2մ բացվածքով (նկ.4):
 - Հիմնային ժապավենների ու համակցված պատերի բետոնի փաստացի ամրությունը կազմում է 7-10ՄՊա:

Նկ. 2 Պատերի վնասվածքների տեսքը

- ✓ ՀՀ Կոտայքի մարզի, քաղ.Բյուրեղավան, Բյուրեղավան համայնքի 07-003-0025-0003-001 կադաստրային ծածկագրով հողամասում տեղակայված, նախկինում ապամոնտաժված կիսակառույց համալիրի, առկա պահպանված հիմքերը ենթակա են ապամոնտաժմանը:

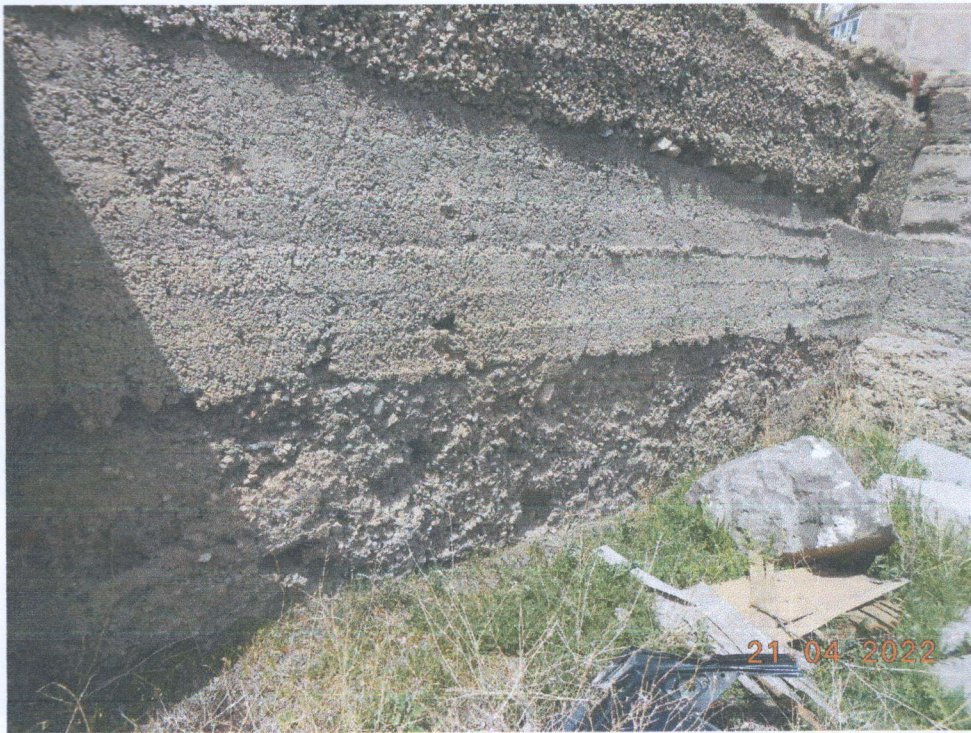
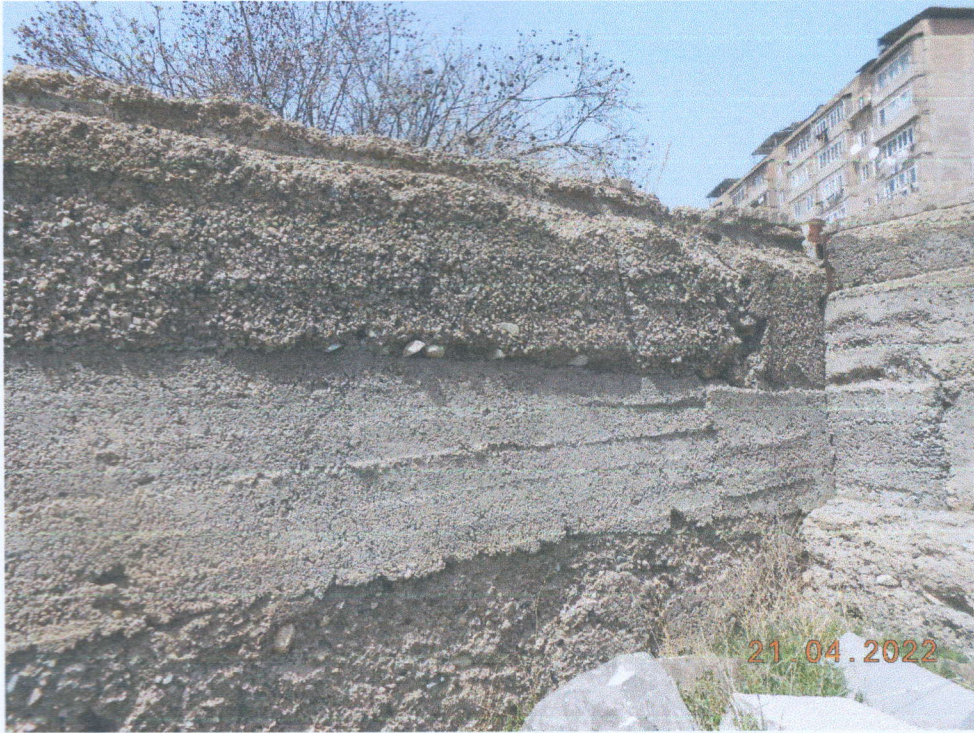
Նկ.3

Նկ. 3 Հիմնային ժապավենների և պատերի
վնասվածքները

Ելնելով հետազննության արդյունքներից կիսակառույց մարզական համալիրի պահպանված հիմքերի ու համակցված պատերի տեխնիկական վիճակը գնահատվում է խիստ անբավարար ու վթարային, իսկ վնասվածության մակարդակը ըստ գործող ՀՀՇՆ 20.04- նորմերի ու հետազննության մեթոդական ցուցումների չափորոշիչների դասվում է 4-րդ աստիճանի:

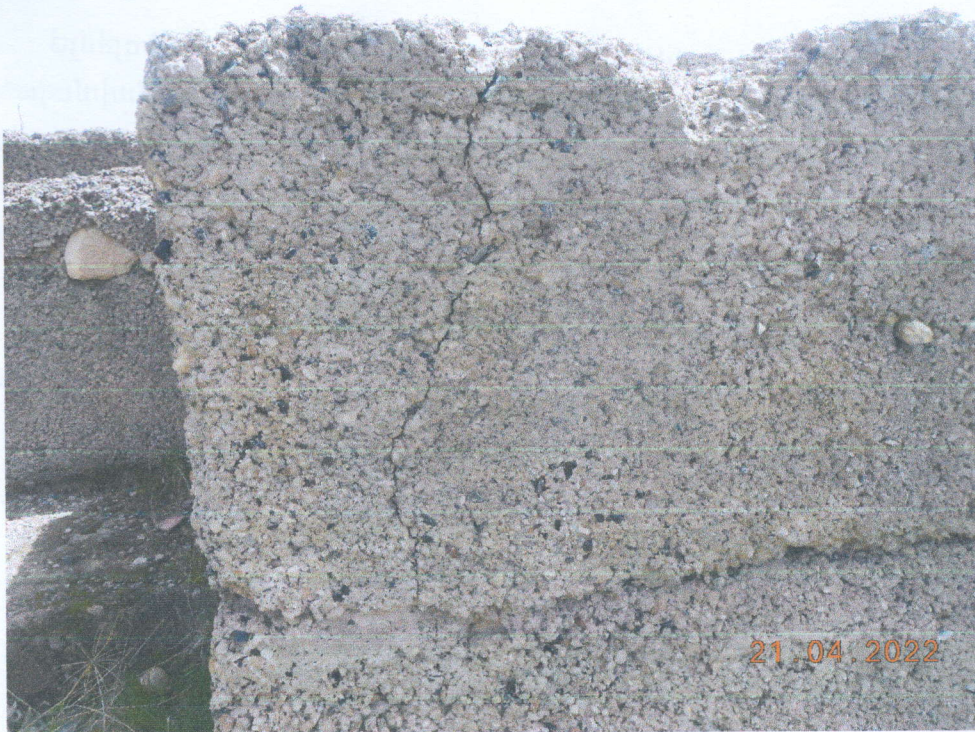
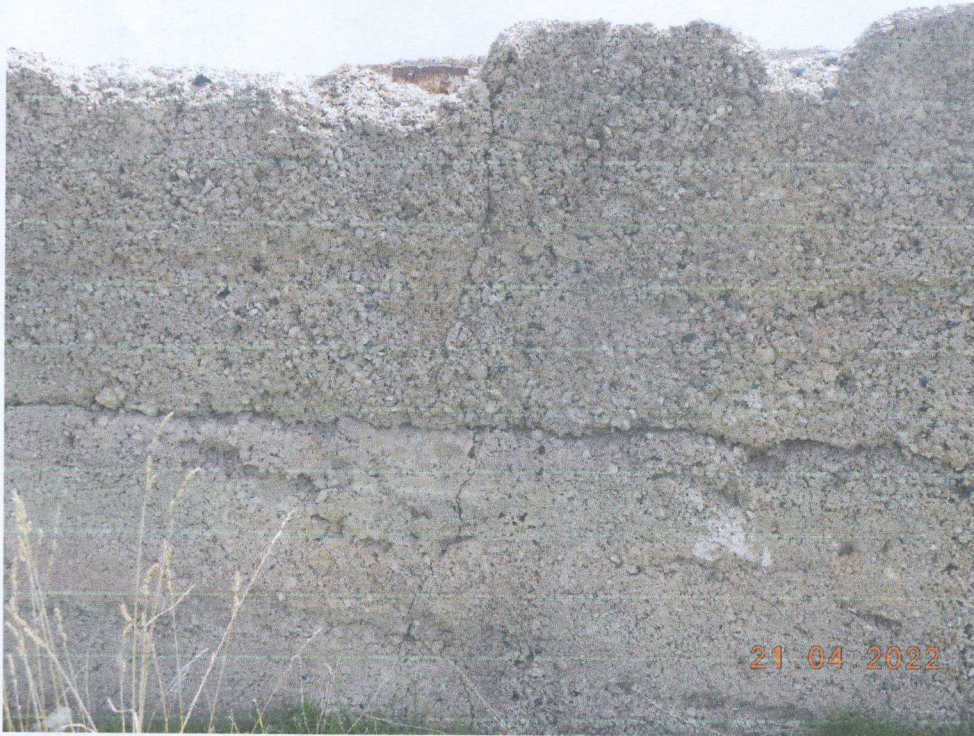
Նկ.4

Նկ. 4 Հիմնային ժապավեններում և պատերում առկա ճաքերը
